RELAZIONE TECNICA PREVENTIVA

**Accertamento delle cause che hanno determinato la rottura del vetro da 8 mm
xxxxxxxxxxxxxxxxxxxx temperato, lastra esterna della vetrata isolante posta in opera
presso il xxxxxxxxxxxxxxxxxxxxxxxxxxxxxxxxxxxxxxxxxxxxxxxxxxxxxxxxxxxxxxxxxxxxxxxxxxxxxxx.**

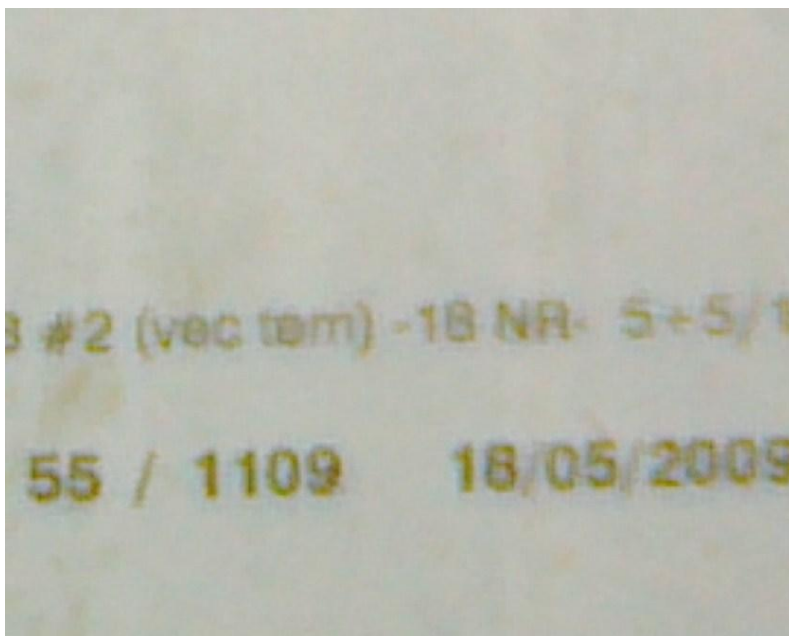
XXXXXXXXXXXXX produzione XXXXXXXX temperato bordo a filo vec; coating faccia 2 INTERCAPEDINE DA 18 MM NERA sigillata con silicone strutturale STRATIFICATO 55.1 Acustico

La dimensione della stessa è di 2020 x 920 mm.

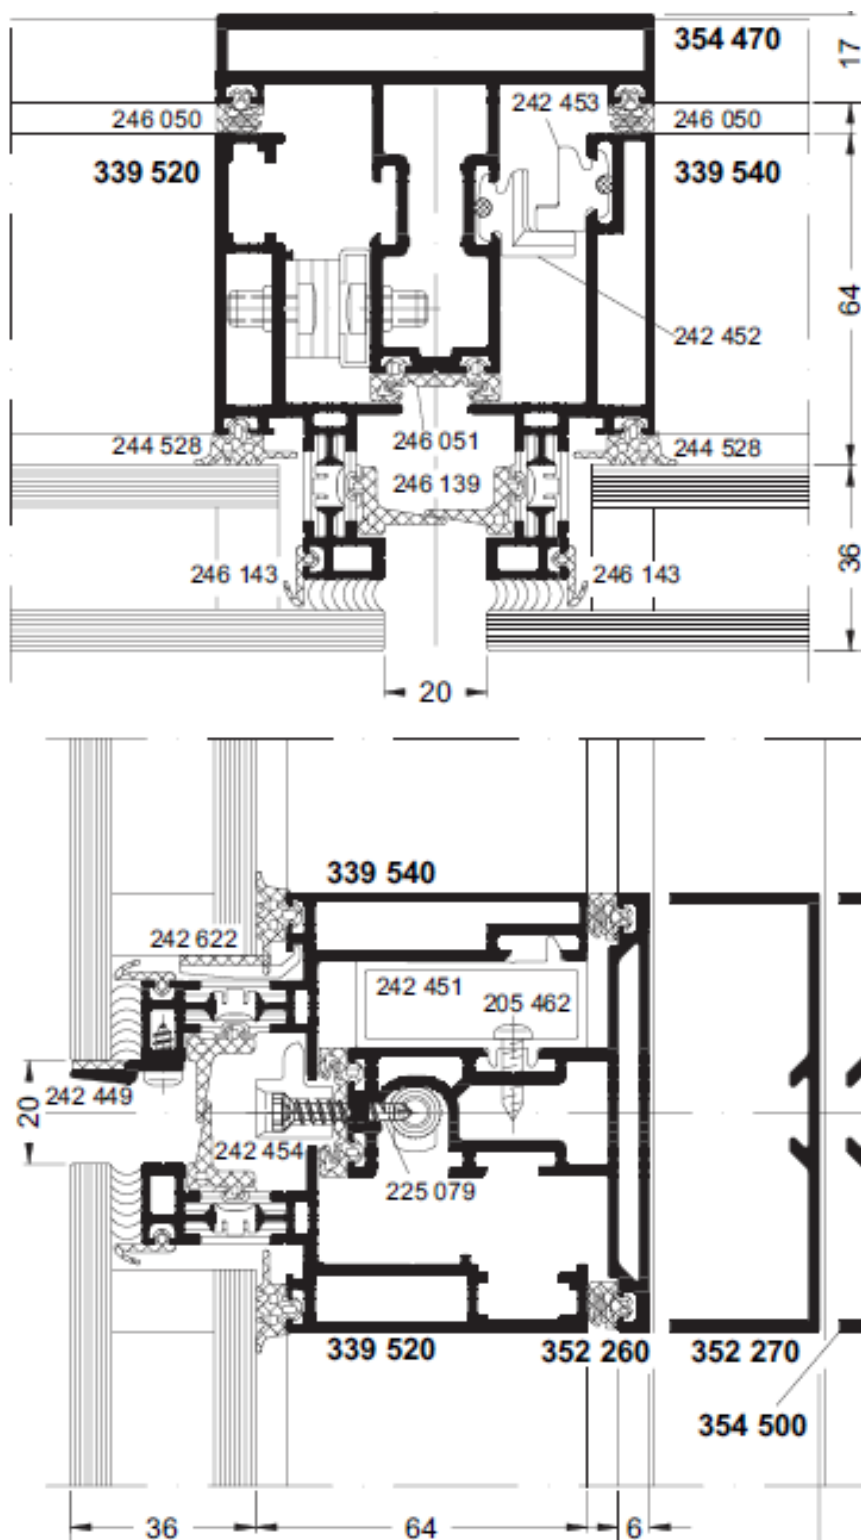
La vetrocamera, essendo strutturale, per il sistema Schuco SFC 85, presenta le lastre esterne sfalsate e tale lavorazione prevede la “spatolatura” della parte sfalsata della lastra esterna.

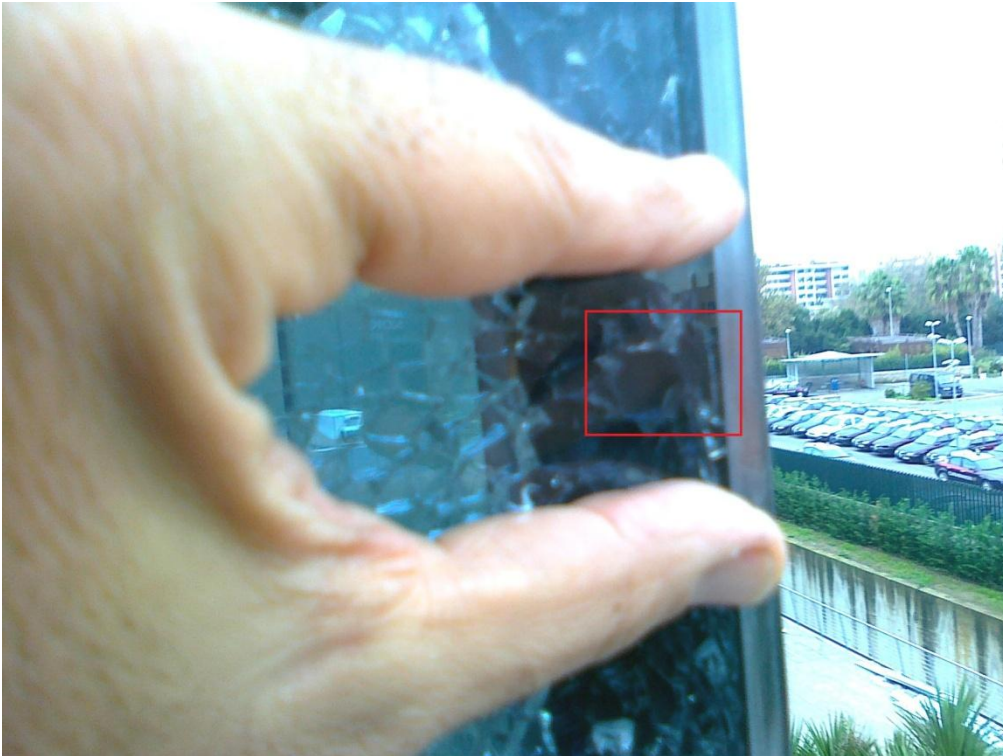
Identificato il punto d'innescio della rottura in un fulcro posto perimetralmente, si osserva la frammentazione iniziale a forma di "farfalla".

Questo tipico aspetto indirizza le possibilità di rotture sulla presenza all'interno della pasta vetrosa di una inclusione da solfuro di nickel.

Tale inconveniente può essere ulteriormente ridotto sottoponendo le lastre temperate al processo di stabilizzazione termica detto H.S.T. (heat soak test).

La valutazione di rischio di rotture, deve essere fatta in progettazione e posta in evidenza, dal realizzatore dell’opera, nella relativa preventivazione, verificando con la committenza l’opportunità o meno, di prevedere, nella lavorazione di tempra del vetro, anche la stabilizzazione termica o H.S.T che ovviamente ha un costo maggiore nell’esecuzione del lavoro.

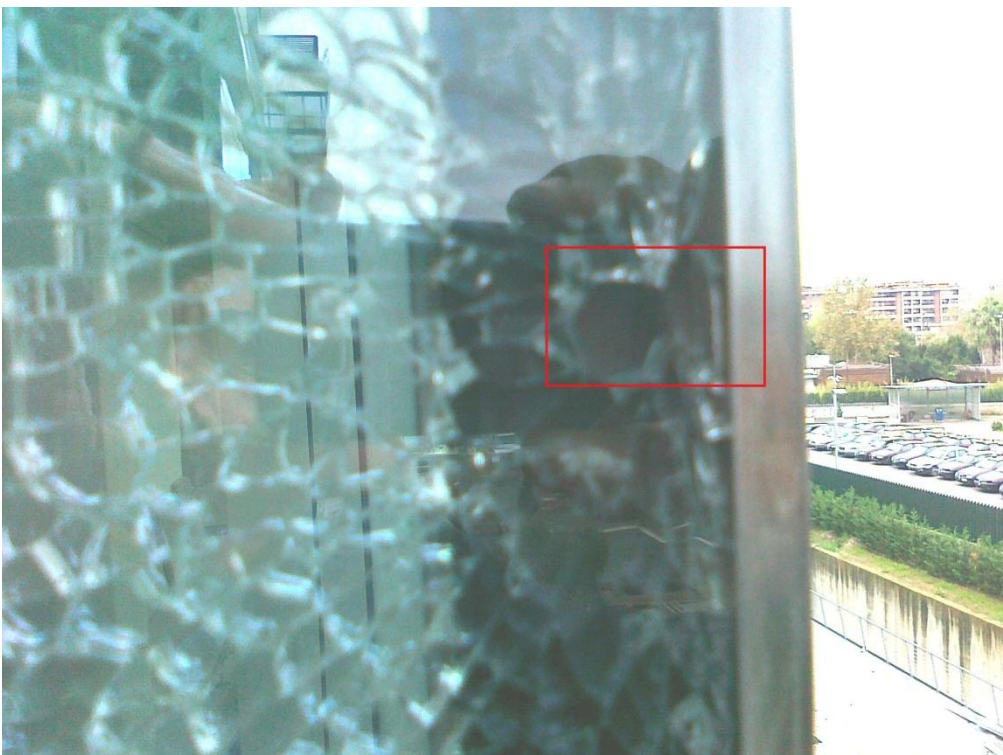
La certezza a tale affermazione, può essere data esclusivamente da un'analisi specifica in laboratorio al microscopio, del punto d'innescò della rottura.

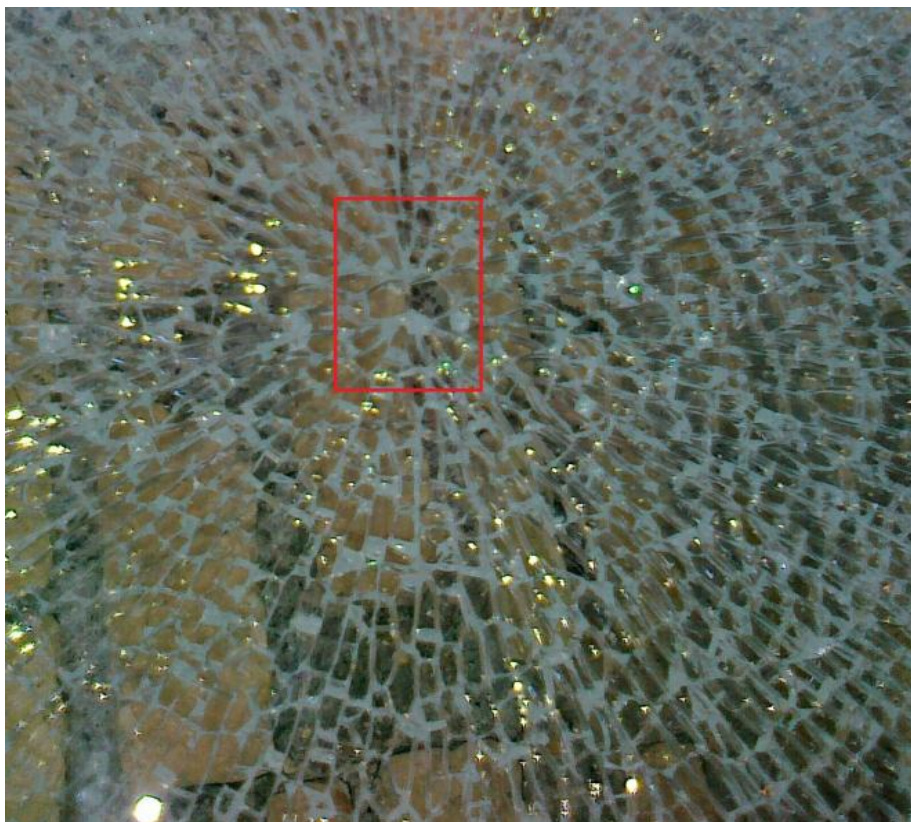
Esempio 1

L'affermazione dello scrivente è dovuta ai molteplici casi simili esaminati, che hanno presentato aspetti analoghi nei punti d'innescò delle rotture.

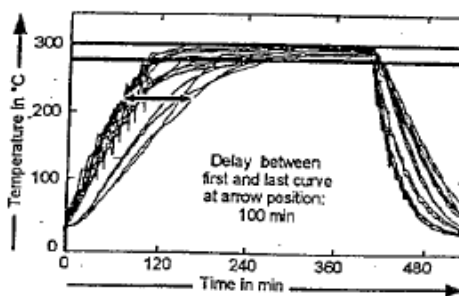
Fig. 11. Rilevazione delle curve di riscaldamento nei punti del vetro. La differenza temporale tra il punto più caldo e quello più freddo per raggiungere 230°C è di circa 100min.
